**LOS EVENTOS HIDROMETEOROLÓGICOS DEL SIGLO XX Y SUS EFECTOS SOBRE LA CIUDAD DE VALPARAÍSO. UNA EXPANSIÓN URBANA CON CONSECUENCIAS**

Mg. Susana Delgado DelsonUniversidad de Playa Ancha
San Felipe – Chile
sujert@yahoo.com**PROYECTO DE INVESTIGACIÓN**

FONDECYT N° 1080080

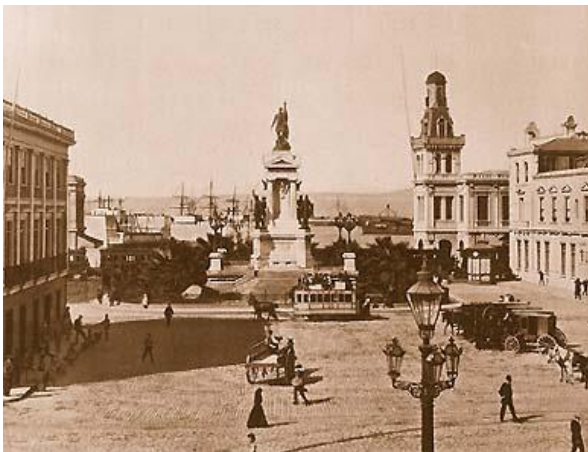
Plaza Sotomayor, 1900.

En sus primeros siglos Valparaíso contaba con tres quebradas de agua dulce permanente, lo que significaba un aporte importante para la existencia de la ciudad y la entrega de agua a los barcos que atracaban en ese puerto, estas eran: Quebrada Juan Gómez (actual Carampangue), San Francisco y Elías (actual Tomás Ramos)¹. Las quebradas corrían por sus cauces naturales con abundante vegetación, desembocando en plazas que ayudaban a la infiltración de las aguas naturales y lluvias, ya que estos eran espacios desocupados en el plan de la ciudad.

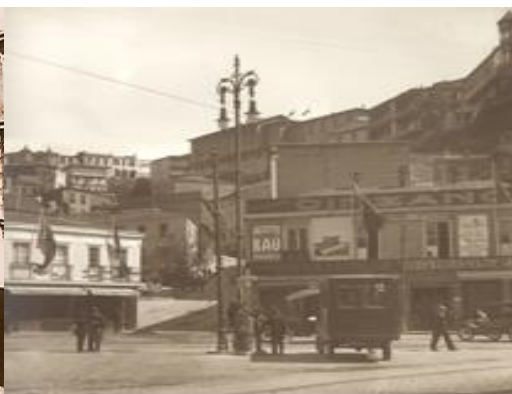
Plaza Anibal Pinto, 1930.

Poco a poco estas plazas fueron motivo de heroseamiento de la ciudad y dejaron de cumplir un rol de infiltración, hacia principios del siglo XX, se construyeron hermosas piletas, jardines y se adornaron con estatuas conmemorativas.

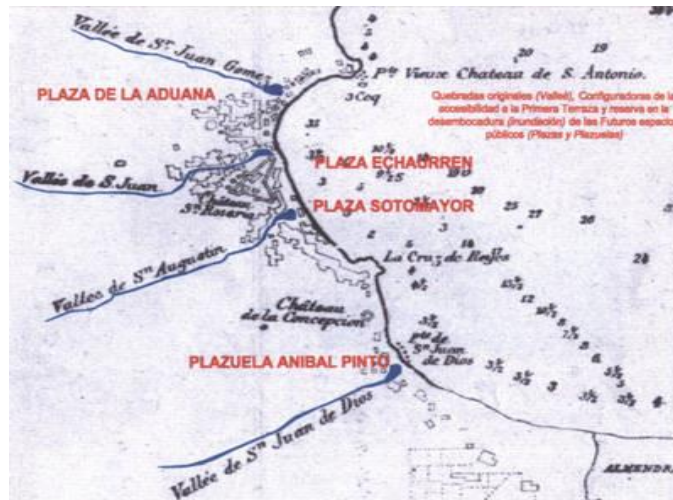
Fuente: J.B. Mannheim, director de Obras Portuarias 1876, publicado por Recaredo Santos Tormero. 1884. En Alvarez, L., 2003. Origen de los Espacios Públicos en Valparaíso: el discurso higienista y las condiciones ambientales en el siglo XIX.

Los anegamientos por efecto de lluvias torrenciales a principios del siglo XX se relacionan con las plazas de Valparaíso, que eran receptáculos naturales de estas quebradas y que inteligentemente fueron dejadas al descubierto para cumplir con su función en el siglo XIX.

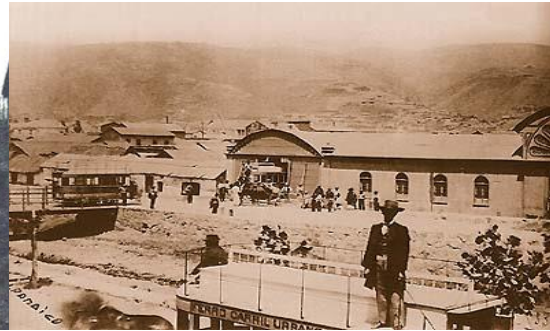
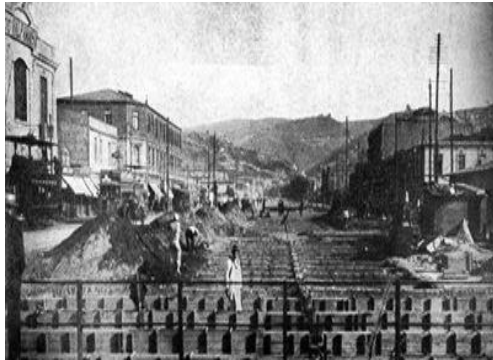
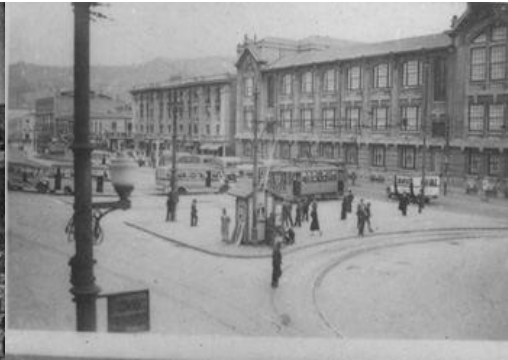
Avenida de Las Delicias (antiguo Estero de Las Zorras), hoy avenida Argentina a la altura de Barón en 1890. Atrás el Terminal de carros en los terrenos de la actual Universidad Católica y de fondo los des poblados cerros de Valparaíso. Finalmente surge una nueva gran avenida para Valparaíso, Av. Argentina en 1932.

Frente a las lluvias torrenciales el sector del Estero Las Delicias fue un constante problema durante todo el siglo XX. La mayor obra ingenieril a principios de siglo fue la realizada para el abovedamiento del Estero Las Delicias, que significó habilitar una importante extensión de la ciudad, entre el barrio Almendral y los cerros Barón y Polanco.

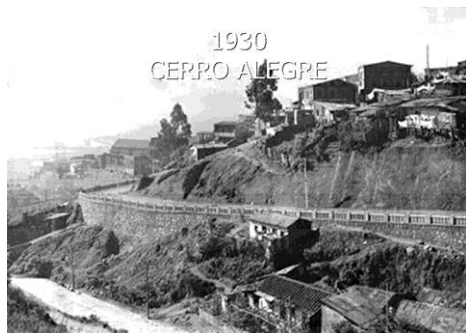
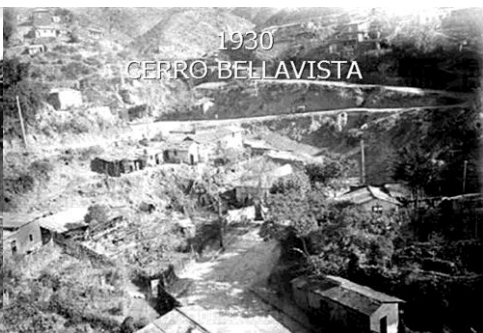
Precarias condiciones de vida en las quebradas de Valparaíso, hacia los años '30. Fotos gentileza del prof. Gastón Gaete, Universidad de Playa Ancha. Valparaíso.

Los derrumbes que se producían en la ciudad de Valparaíso, tenían relación con la escasa población que habitaba los cerros de Valparaíso, y las precarias condiciones de vida de esta población, principalmente era la que se veía afectada.

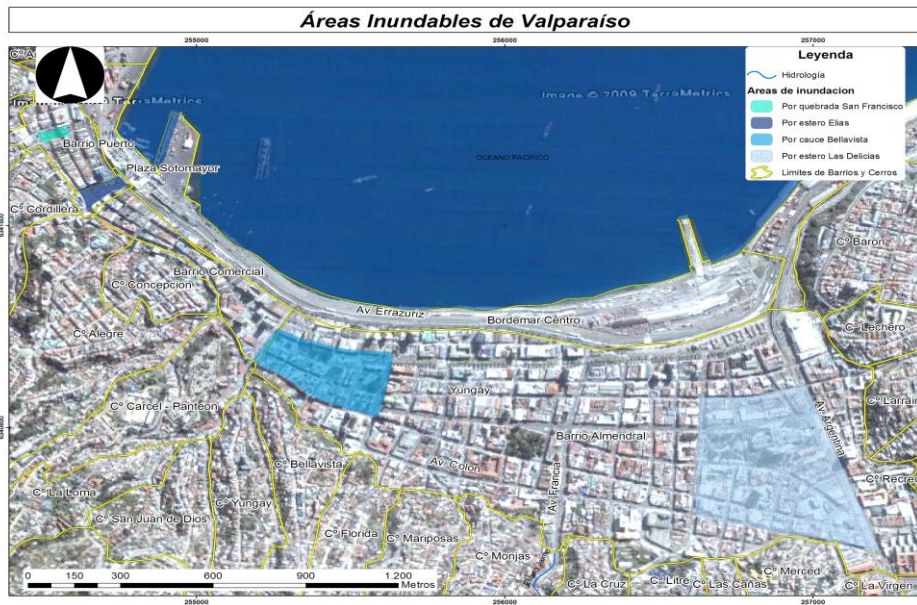
En esta imagen se observan áreas tradicionalmente inundables en la primera mitad del siglo XX en Valparaíso. Las áreas destacadas son las plazas: Echaurren, Sotomayor, el barrio centro que rodea la Plaza Victoria y se conecta con el cauce Bellavista y finalmente el barrio Almendral, que se relaciona con el Estero Las Delicias.
